CRAVANT-LES-COTEAUX

ANCIENNE EGLISE SAINT-LEGER

ETUDE - DIAGNOSTIC POUR LA RESTAURATION GENERALE

RAPPORT ARCHITECTE

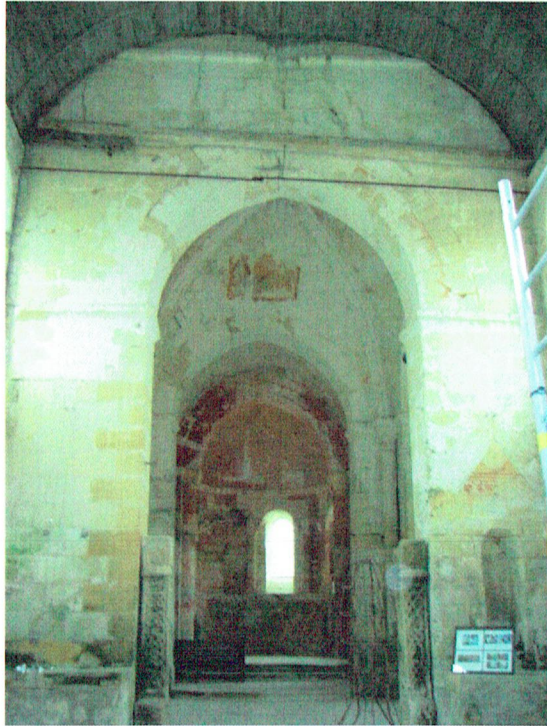
Vue d'ensemble du chœur roman, de l'avant-chœur et de la croisée de transept gothique
Noter les proportions héritées de l'antique, de la nef lisible sur l'arc triomphal

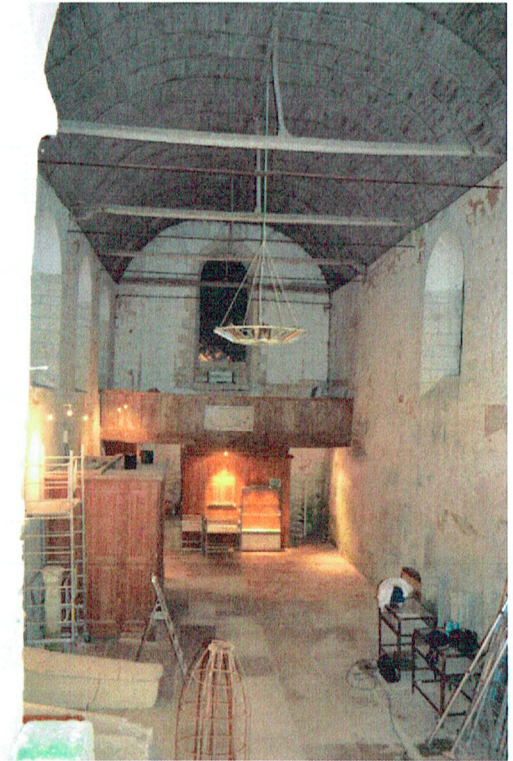
Vue d'ensemble de la nef
Si les proportions antiques sont là, elles sont masquées par les ajouts modernes
Sas d'entrée et tribune.
