CRAVANT les Côteaux – église Saint Léger

Etude et investigation en recherche de peintures murales

D – Observation in situ et constat d'état

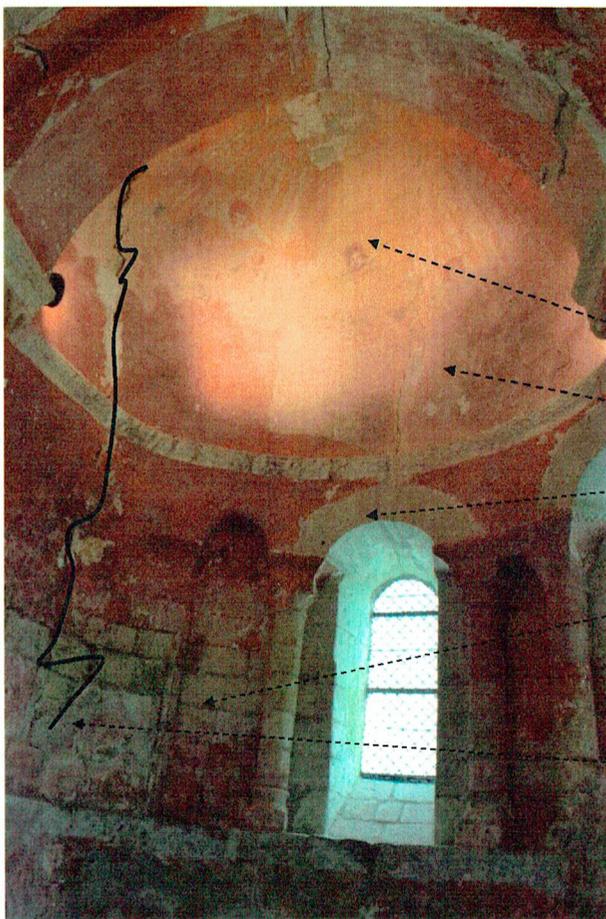
Les murs et colonnettes romanes portent un décor de badigeon rose en grande partie délaqué qui semble recouvrir des décors peints plus anciens.

Les réparations effectuées sur les structures des baies en plein cintre avec remplacement d'appareillage ont également provoqué la disparition de matière picturale

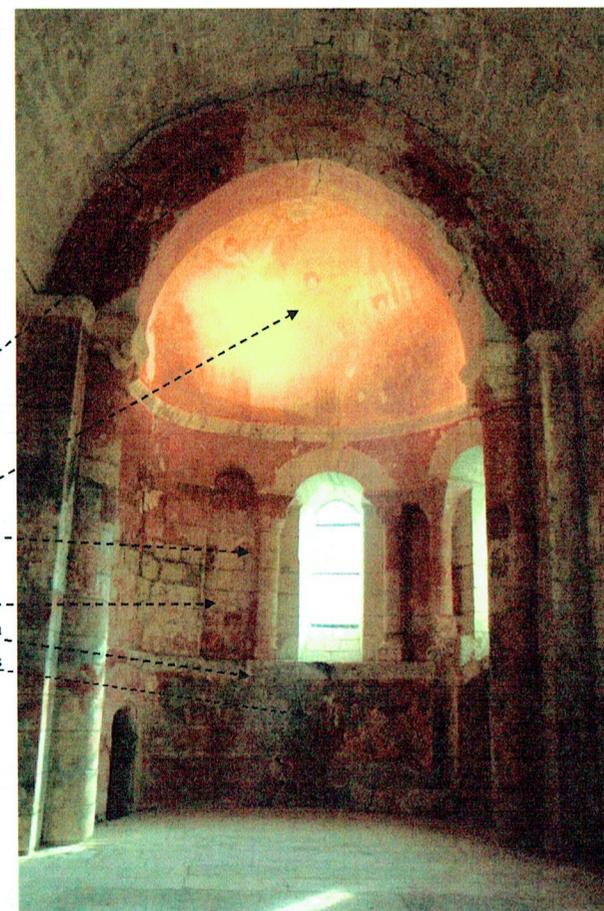
Vue d'ensemble de l'abside

Vue d'ensemble des décors peints sur la voûte en cul de four et des surfaces murales

Noter l'état de désordre et d'incohérence des décors peints ainsi que les nombreuses pertes de matière

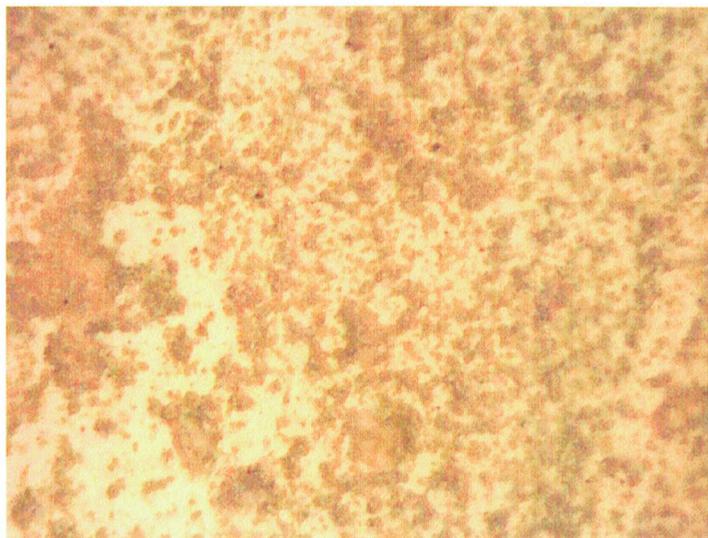
Partie basse de l'abside. Observation à la loupe numérique des micro-organismes
Noter la quantité importante d'éléments relevés

Nous avons relevé la présence très importante de micro-organisme sur les murs jusqu'à une hauteur de 1 mètres qui gêne la lisibilité de l'architecture et du décor peint.

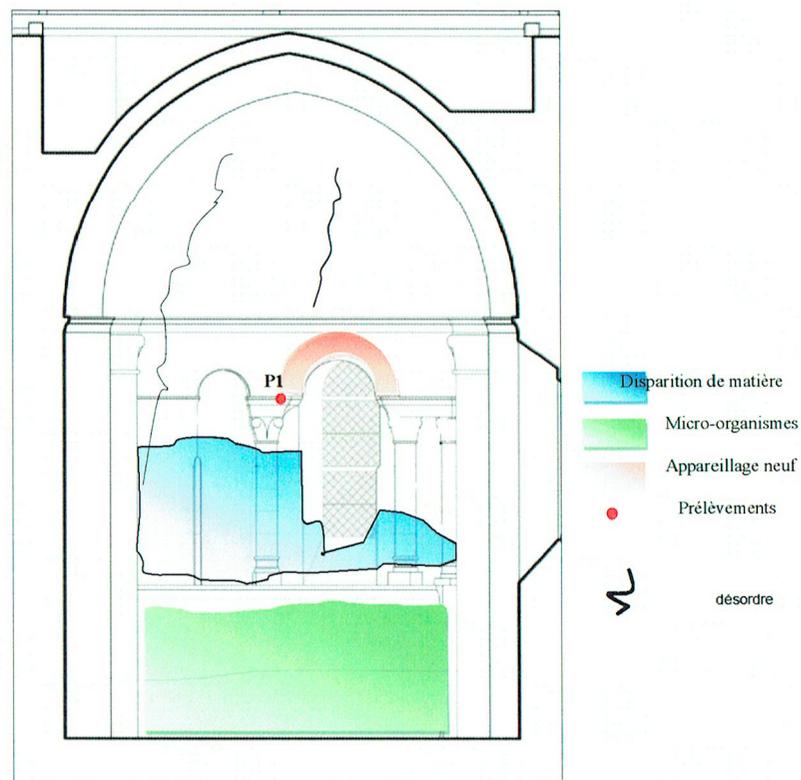
Abside - Relevé des altérations

Si toutes les infiltrations ont été traitées et l'assainissement intérieur effectué, l'assèchement des supports a accéléré les déplacements d'enduit sur les voûtes et des badigeons sur les murs ainsi que le développement d'algues et micro-organismes.

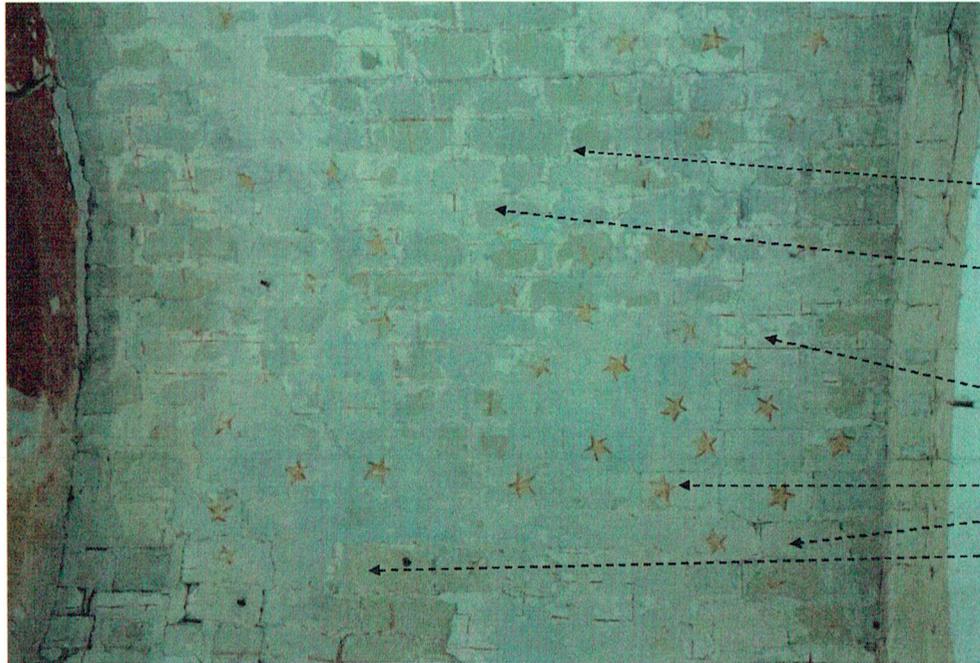
Ce décor apparaît usé et présente de nombreuses pertes de matières qui ont mis à jour plusieurs strates de décor peint de faux appareillage et de peintures murales sous-jacents dont le plus ancien semble avoir été appliqué directement sur l'appareillage du mur.

Vue d'ensemble de la voûte de l'avant chœur
Noter les différentes couches de décors peints superposés

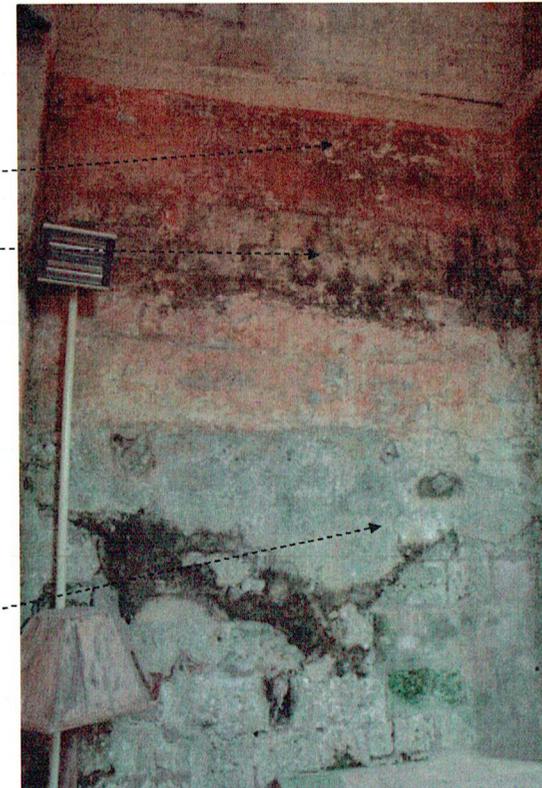
Les murs de l'avant chœur sont recouverts d'un décor peint coloré en rouge dont les usures et altérations laissent apparaître la présence de décors peints sous-jacents

Vue d'ensemble du mur Nord de l'avant-chœur
Noter l'apparence confuse et la mauvaise lisibilité des décors
Accentuée par les disparitions de matière et les micro-organismes

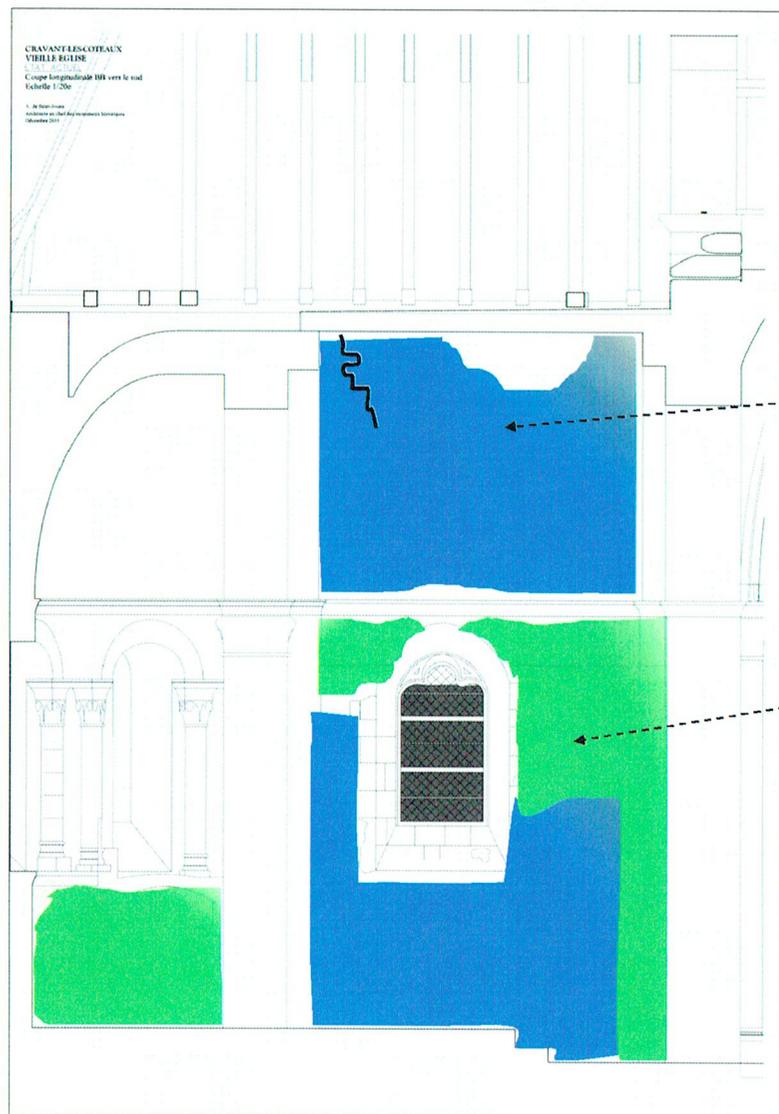
Chœur et avant chœur - Relevé des altérations côté Sud

Dans l'avant chœur, l'état sanitaire est bon et le taux moyen d'humidité relevée est de 80%. L'importante présence d'humidité ancienne a provoqué des désordres architecturaux encore visibles sur la voûte..

Cependant, en raison de l'écart de coefficient de dilatation entre la couche picturale, le subjectile et le support, l'assainissement et l'assèchement du bâtiment a entraîné des déplacements, des feuillements et des pertes de matières picturales particulièrement sur la voûte. Les pertes de matière sont particulièrement importantes sur la couche picturale de surface altérée par un feuillement avec pertes de matière qui a provoqué la mise à jour des 2 décors de faux-appareillage sous-jacent

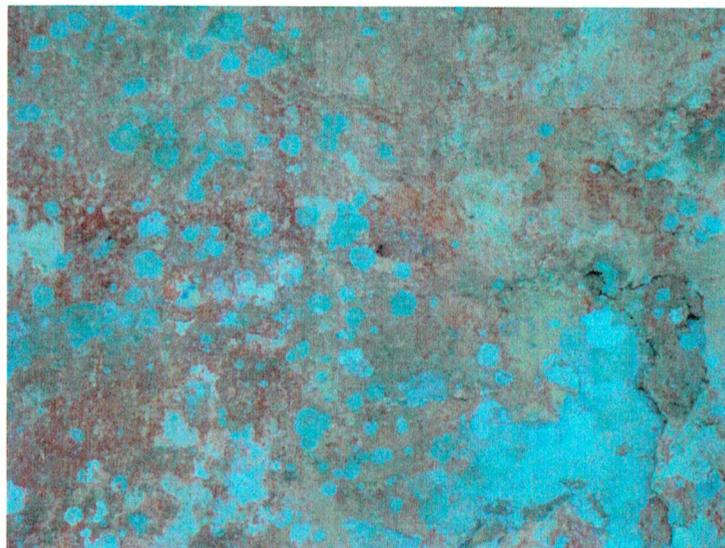
La présence importante de micro-organismes sous la forme de mousse, de lichens et d'algues vertes et noires a été relevée sur l'ensemble du mur. Ces altérations rendent la lisibilité des décors très confuse. D'autre part nous avons pu relever dans l'abside et l'avant la présence très importante de sulfate et peu importante de nitrate et de chlorate.

Vue rapprochée de l'état de surface, noter les concrétions de carbonate de calcium et Et les très nombreux micro-organismes

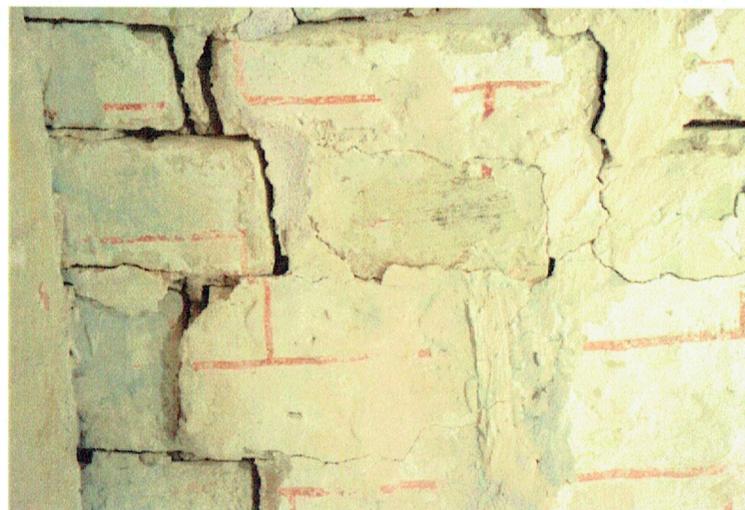
Les chocs hygrométriques provoqués par l'afflux des infiltrations puis par la mise hors d'eau de l'édifice ont provoqué de nombreux déplacements sur toutes les surfaces couvertes de décors, la formation de concrétions de surfaces a été relevée particulièrement sur le mur Nord de l'avant chœur entraînant une difficulté de dégagement du badigeon de recouvrement. En partie supérieure et sur la voûte les remontées salines et particulièrement les sulfates ont accentué les mouvements d'architecture et provoqué des déplacements et des feuillements chroniques de toute la surface picturale.

Vue rapprochée des désordres architecturaux et des déplacements altérant les couches picturales de la voûte

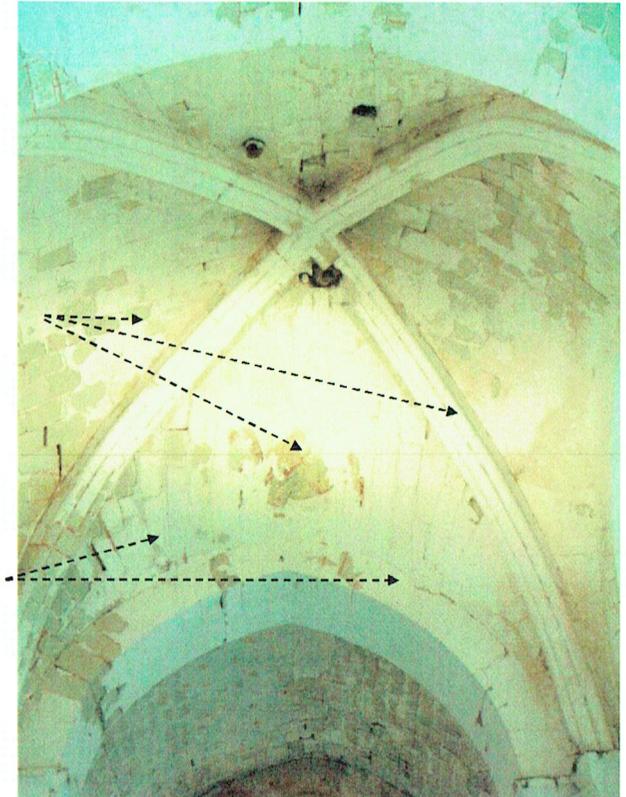
Vue d'ensemble de la croisée de transept

Noter la mise à jour de peintures murales historiées par déplacement naturel sur le voûtain Est, les tracés de faux appareillage sur les arcatures, la présence importante de badigeon pouvant occulter plusieurs strates de peintures murales anciennes

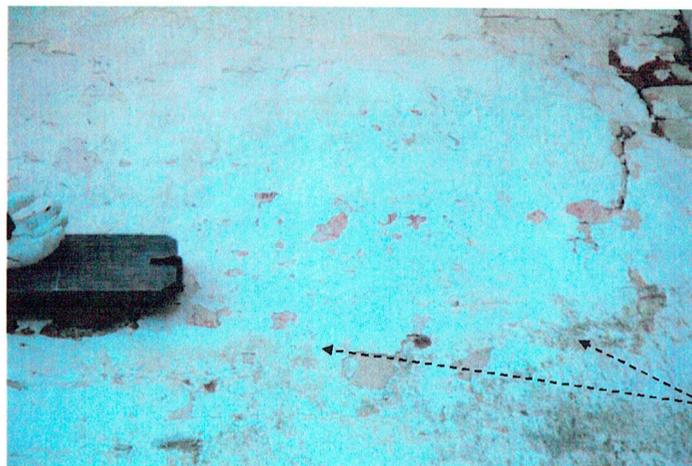
Vue rapprochée des éléments de peintures murales et décors peints mis à jour par les altérations naturelles du badigeon de recouvrement

- Déplacages
- crevasses
- Pertes de matière
- Badigeon blanc de recouvrement pouvant occulter des peintures murales anciennes
- Faux-joint de décor peint de faux appareillage
- Eléments de peintures murales et décors peints anciens
- Micro-organismes

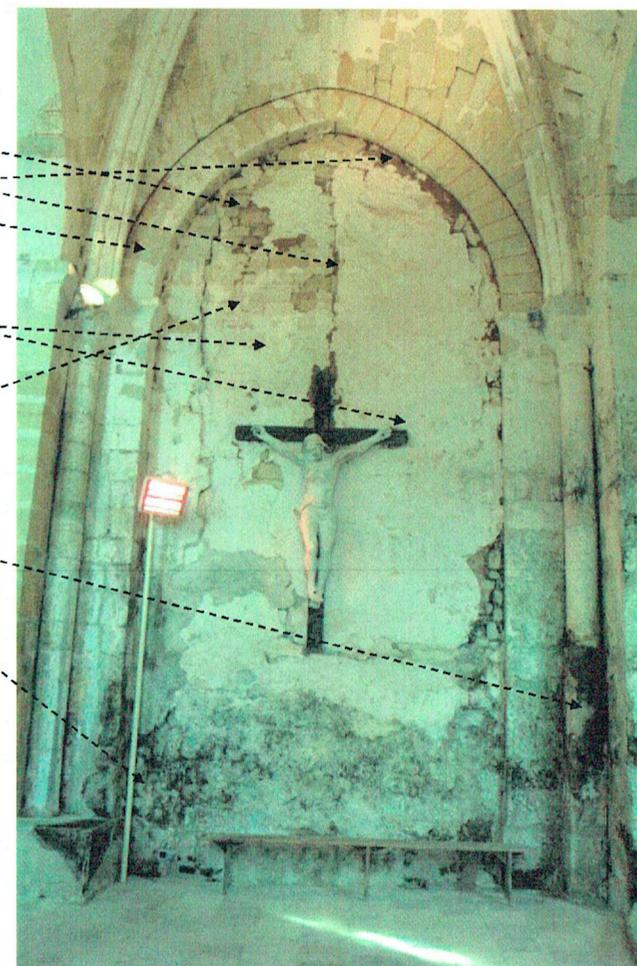
Vue d'ensemble du mur Nord de la croisée de transept.

Le mur Nord de la croisée de transept est occupé par une sculpture représentant un Christ en croix. En arrière-plan un badigeon blanc semble occulter des peintures murales qui apparaissent dans les ouvertures effectuées naturellement par des altérations du badigeon.

Noter le Christ en croix et en arrière plan un badigeon de chaux dont les altérations ont mis à jour des éléments de décor peint et de peintures murales sous-jacents

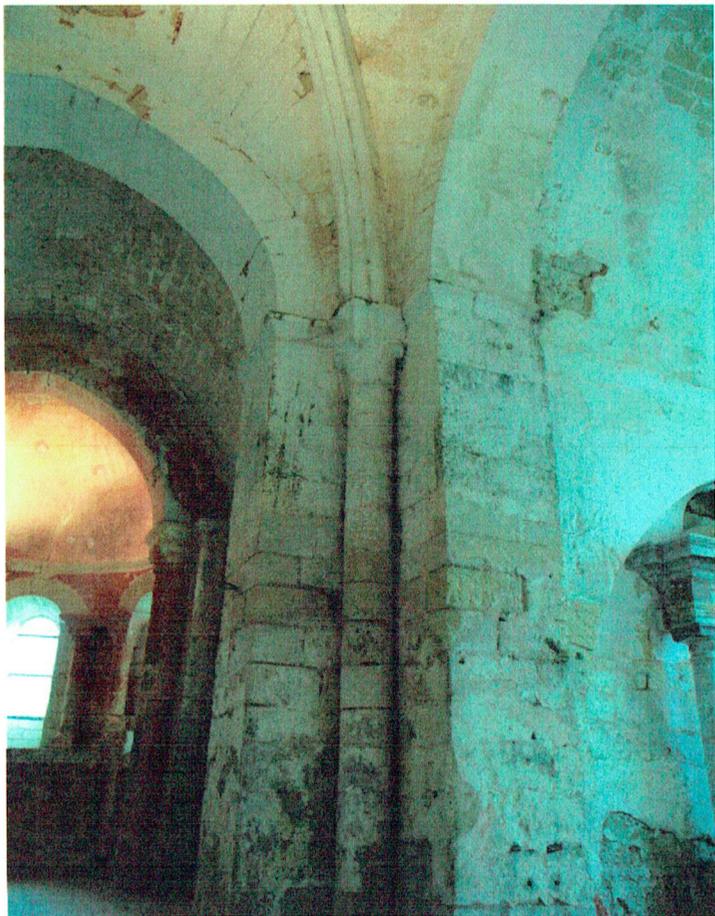
- Des failles importantes dans la voûte
- De très nombreux déplacements ayant engendré des pertes de matière importante et une mise à jour naturelle de décors peints de plusieurs époques.
- En partie basse, les déplacements ont entraîné la mise à jour de l'appareillage du mur en de nombreux endroits.
- La présence de micro-organismes en grande quantité particulièrement dans la partie Nord et Ouest du chœur.

Vue d'ensemble de la croisée de transept avant intervention

Pertes de matières et sels
Micro-organismes

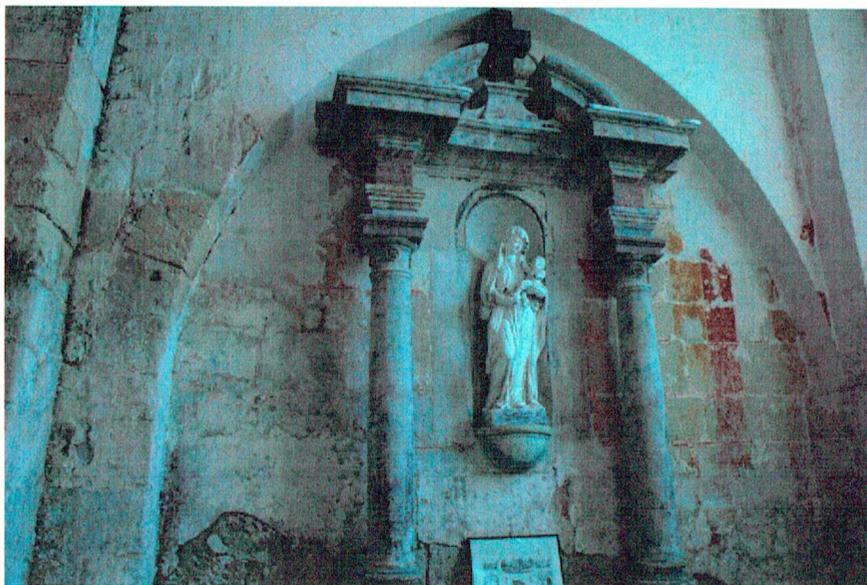
Transept Sud, Mur Est – Vue d'ensemble de l'autel dédié à la Vierge encadré par un décor peint

Noter l'état d'altération important du décor peint

Sur le mur Est, La couche picturale de décors peints encadrant l'autel est très fragilisée et nous avons relevé un poudroisement de la surface picturale indiquant l'affaiblissement et la disparition du linat permettant une accroche sur le mur.

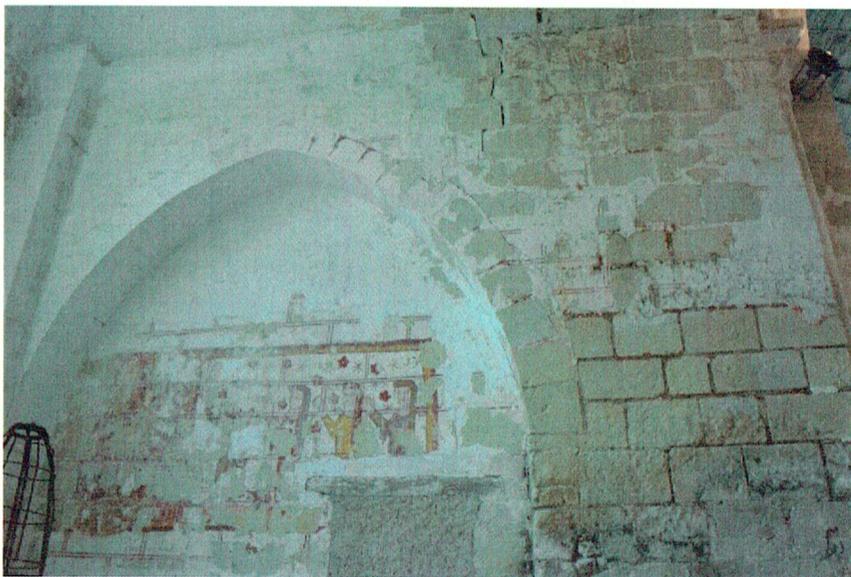
Faisant face à l'autel dédié à la Vierge, une peinture murale insérée sans un renforcement ogival qui pourrait être un enfeu, cette peinture murale datant vraisemblablement du 15^{ème} siècle figure l'allégeance à la Vierge de Georges de la Trémoille, ministre de Charles VII, accompagné de Madame de la Ruche, son épouse, et de Marie-Georges et Louis, leurs enfants et constitue l'unique éléments décoratif et pictural entièrement mis à jour de l'édifice.
 Cette peinture murale est actuellement dans un état d'altération très avancé et nous avons relevé des pertes de matière très importantes.

Transept Sud, Mur Ouest - Vue d'ensemble de la fresque de « l'adoration de la Vierge à l'enfant »

Sur le mur Ouest, la peinture murale représentant l'allégeance à la Vierge est dans un état de conservation préoccupant et a subi de nombreuses pertes de matière. La couche picturale est fine et peu adhérente.

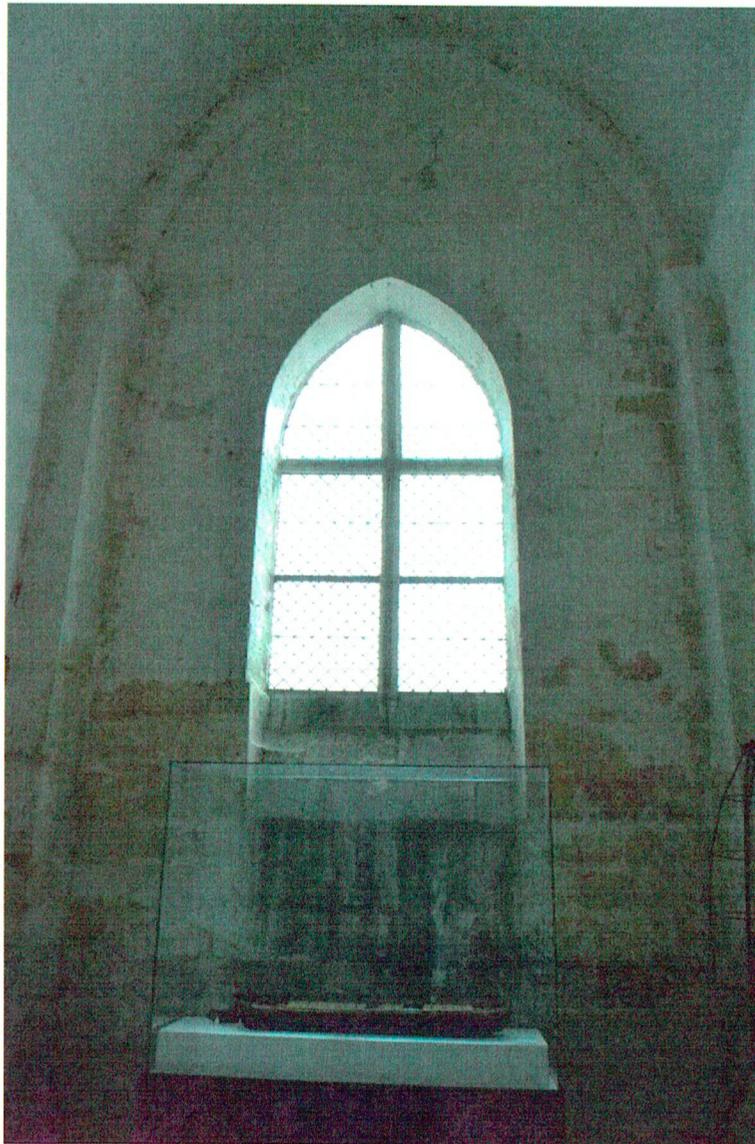
Chapelle de transept - Vue d'ensemble du mur Sud -

Le mur Sud est actuellement recouvert dans la plus grande partie par un badigeon de chaux blanc, altéré par des déplacement et des pertes de matière particulièrement dans les angles de l'architecture.
 En partie basse les usures de ce badigeon et les pertes de matière ont permis la mise à jour naturelle d'un décor peint de faux appareillage .

Sur le mur Sud, la couche picturale en partie basse paraît altérée par des feuilletages et nous avons observé des pertes de matière. En partie haute un badigeon épais protège les couches sous-jacentes.

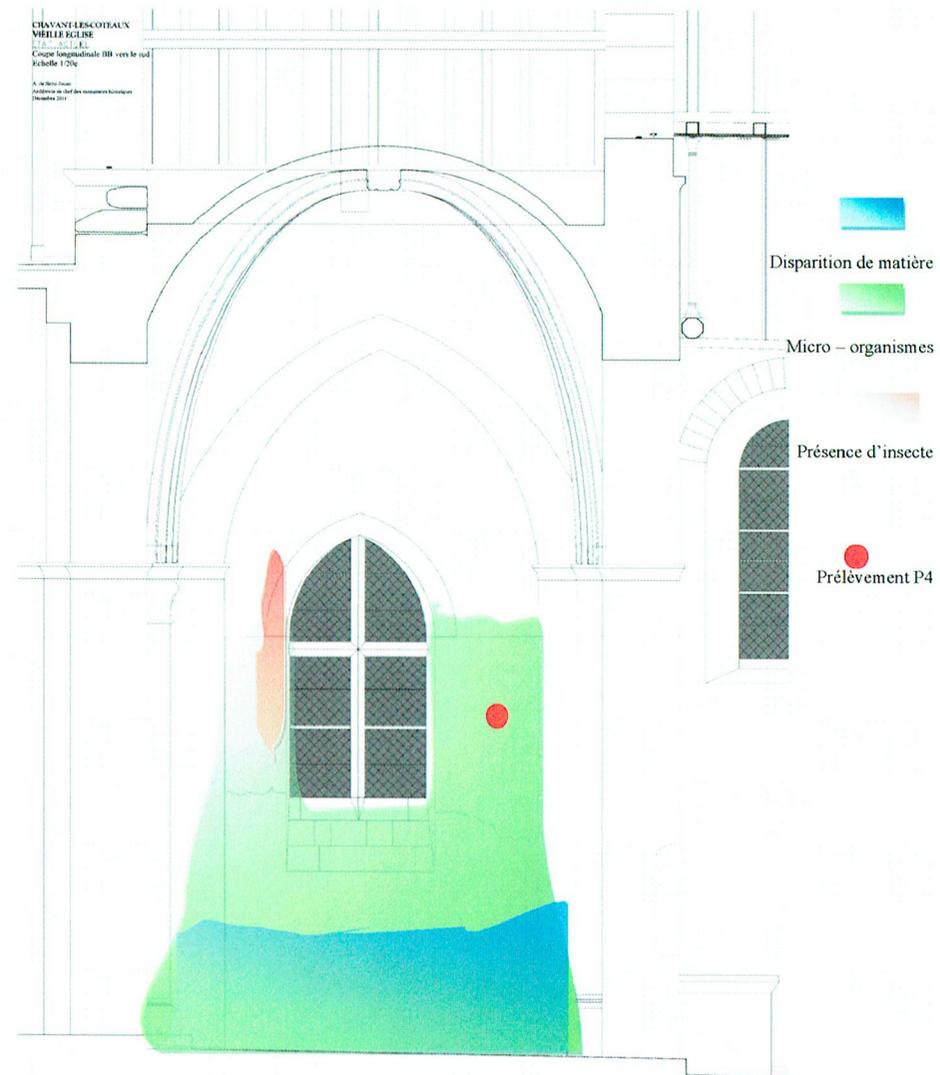
Chapelle de transept – Mur Sud – relevé des altérations
 Noter dans la partie proche la fenêtre la présence d'une colonie d'insectes.

- une présence importante de micro-organismes dans les parties inférieures du mur, près des colonnes et sous la fenêtre.
- La présence de petits insectes installés en colonies entre les différentes strates de badigeon, accentuant le phénomène de feuilletage des couches picturales et à terme provoquant des déplacements et des pertes de matière
- Un feuilletage important des badigeon a entraîné la disparition de matière mettant à nu l'appareillage du mur en partie basse et jusqu'à 1,50 m de hauteur et 2 mètres sur la fenêtre. Ce phénomène a aussi pu être observé sur la voûte dans la partie proche de la croisée de transept.

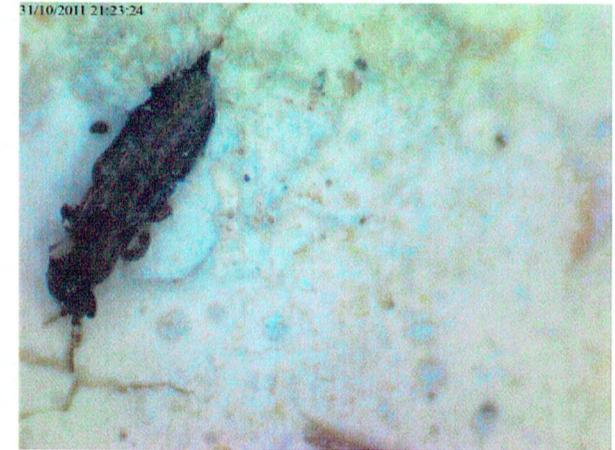
Vue microscope d'un cadavre d'insecte in situ

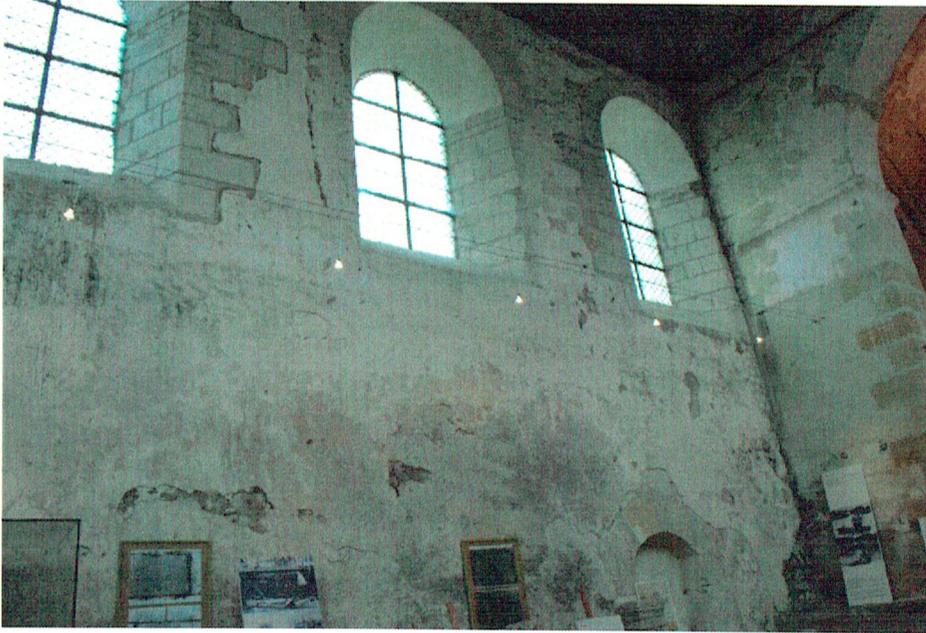
Sur le mur Nord des éléments semblant appartenir à une peinture murale médiévale historiée sont visibles.

Nef- Vue d'ensemble du Mur Nord
La plus grande partie des surfaces murales est protégée par un badigeon blanc qui apparaît altéré par des micro-organismes. Des feuilletages et des décollages.

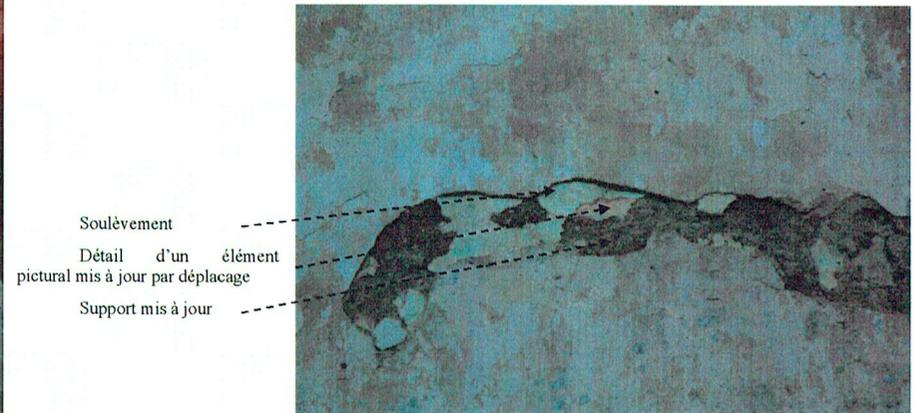
Les chocs hygrométriques provoqués par l'afflux des infiltrations puis par la mise hors d'eau de l'édifice ont entraîné la formation de sels et particulièrement de sulfates qui ont provoqué de nombreux déplacements sur toutes les surfaces couvertes de décors, la formation de concrétions de surfaces a été relevée particulièrement sur le mur Nord de la nef entraînant une difficulté de dégagement du badigeon de recouvrement et provoquant des déplacements sous-jacent par effet de traction superficielle.

Nef- Vue rapprochée d'un élément pictural mis à jour sur le Mur Nord
Noter la complexité de la mise à jour des surfaces portant des décors, repoussées du support mural par les sulfates et détachées des badigeons de recouvrement

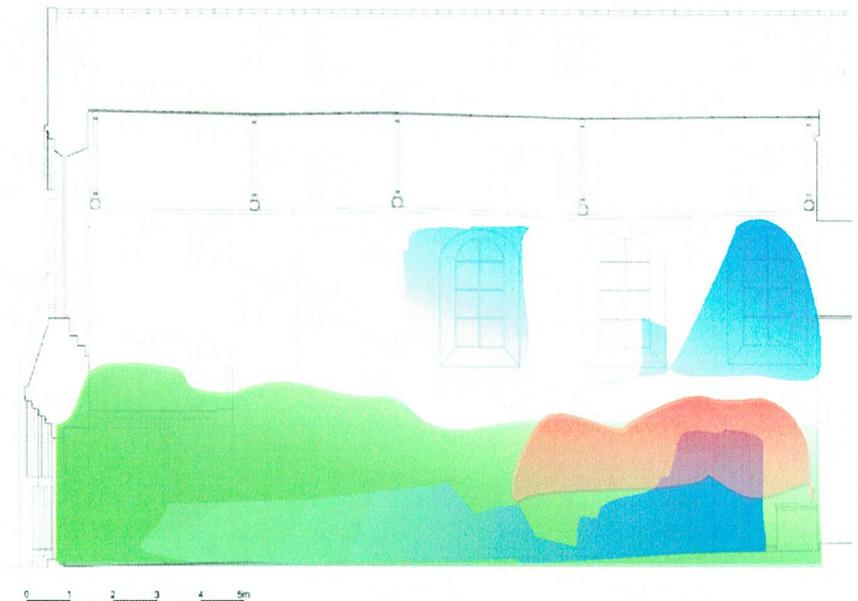
Nef – Mur Nord - Relevé des altérations

- Disparition de matière
- Micro-organismes
- Présence d'insectes

Présence d'insectes

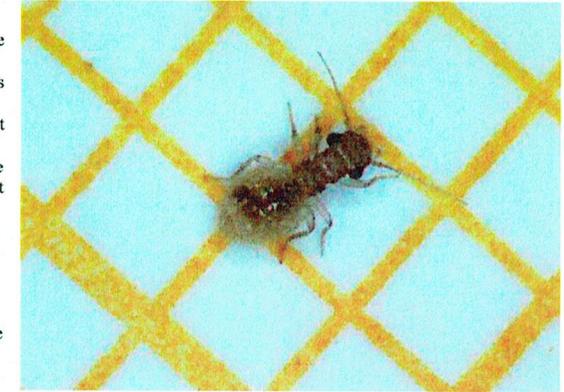
Le fait de découvrir sous microscope en octobre 2011 leur présence vivante sur des prélèvements effectués 3 mois auparavant en juillet 2011 conservés en boîte métallique sans éléments aqueux a révolutionné notre réflexion. Car la survie en boîte métallique sans élément aqueux, végétal et sans lumière nous indique que cet insecte se nourrit des éléments contenus dans les couches picturales et matières minérales calcaires

Micro -insecte vivant et formant des colonies en milieu minéral sur et entre les couches picturales et entre les feuilletages et se nourrissant de matières minérales

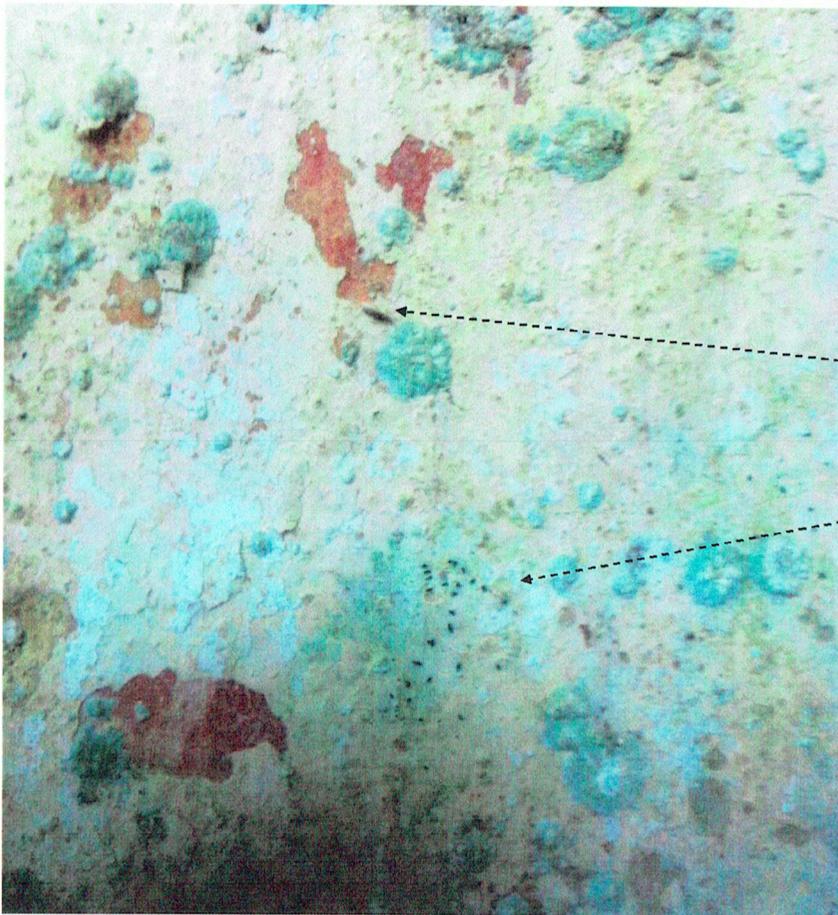
Lors de notre intervention en novembre nous avons pu observer la présence d'un autre insecte plus grand, prédateur du précédent qui avait détruit les colonies que nous avons retrouvées sous forme de cadavres.

Prédateur des Micro-insectes

Colonies dévastées

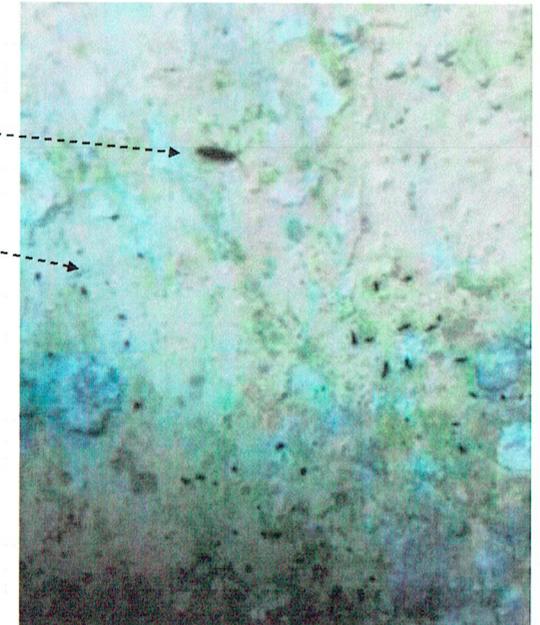
Vue de l'insecte prédateur en action, détruisant la surface occupée auparavant par le micro-insecte

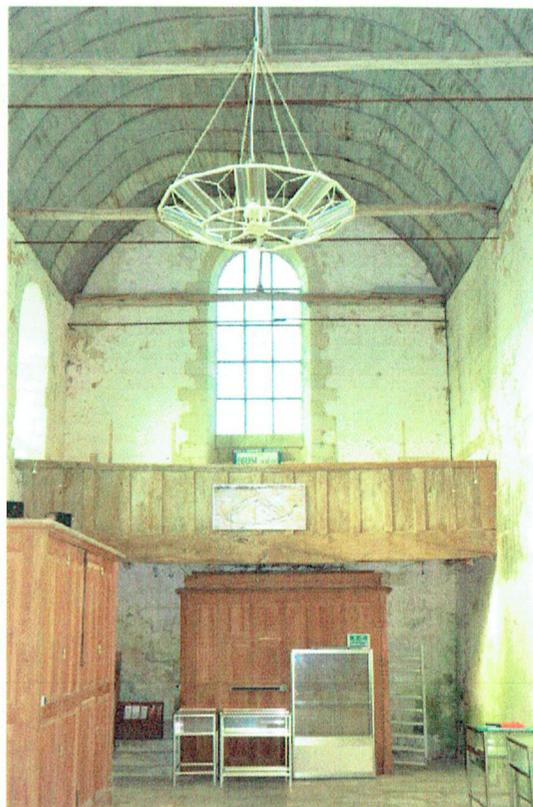
Sur le mur Ouest au niveau de la tribune et au-dessus de la porte d'entrée, des éléments de personnages auréolés appartenant à un cycle de peinture murale médiévale sont clairement identifiables. Cependant, nous avons pu observer la présence importante de micro-organismes et de sels de la famille des sulfates sur la moitié inférieure du mur.

Noter le bon état de conservation général du badigeon

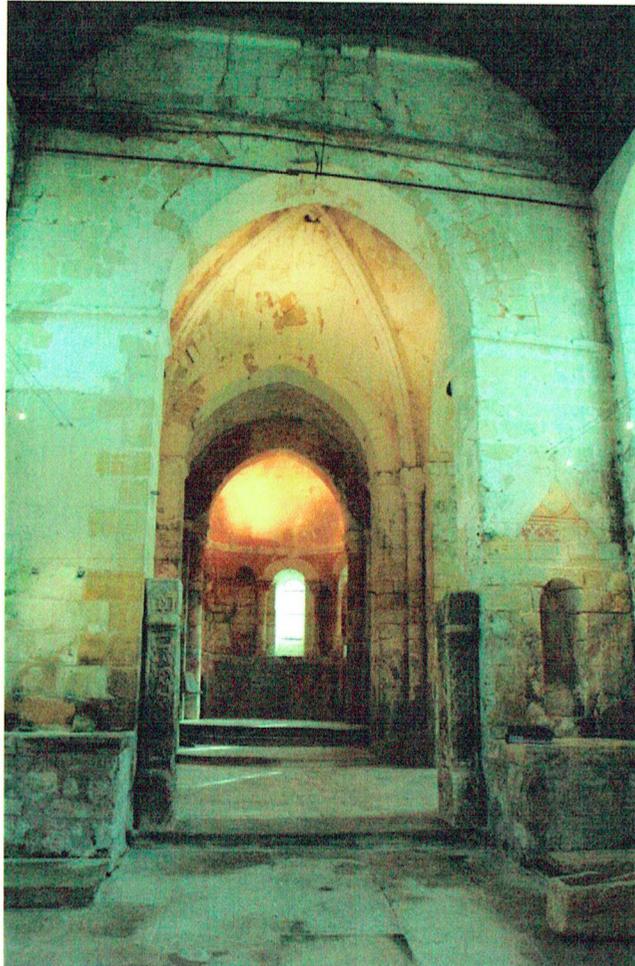
Vue d'ensemble du mur Est et de l'arc triomphal

Même si le badigeon de surface est très altéré par un déplacement actif la structure du décor reste lisible.

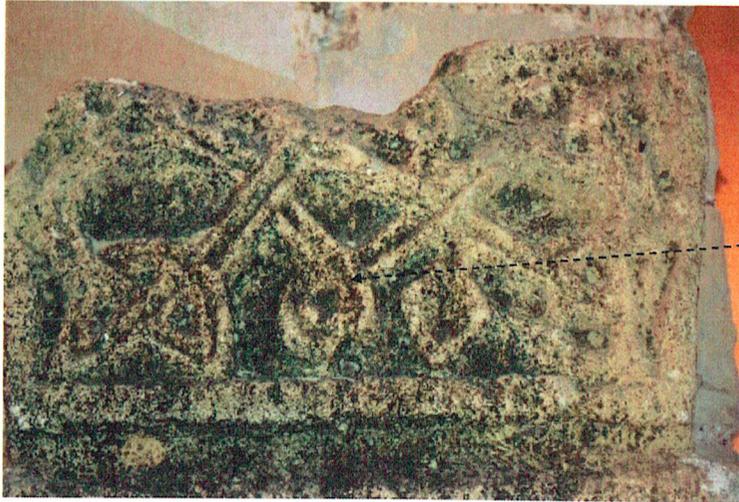
Colonnes mérovingienne -

Les éléments comme les colonnes conservent une impressionnante quantité de micro-organismes sous la forme de mousse et d'algues qui provoquent une altération du support pierre et gêne considérablement la lisibilité des décors en relief.

Micro-organismes

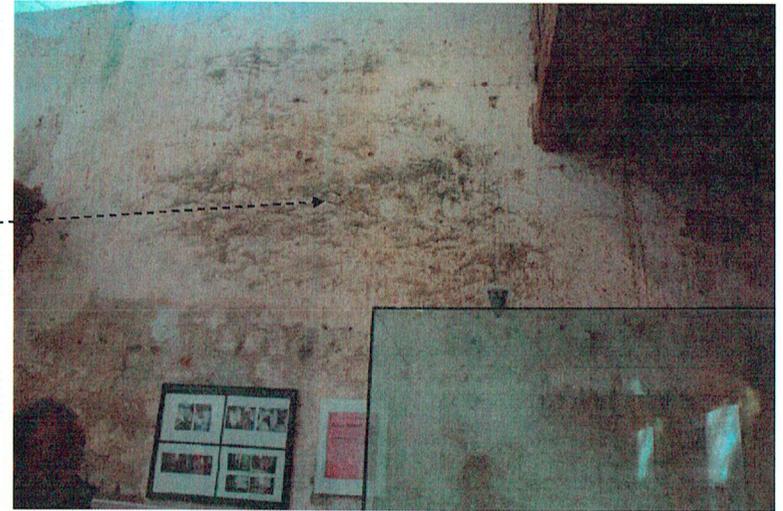
Nef, Mur Sud Vue d'ensemble d'une partie du mur altérée par des micro-organismes

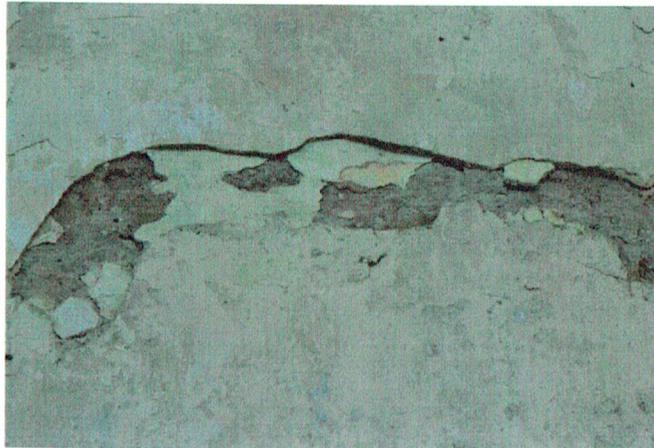
Mur Nord, Vue rapprochée d'une partie du mur altérée par les infiltrations d'humidité ayant provoqué l'apparition de micro-organismes, et des remontées salines qui ont entraîné des déplacements avec pertes de matière, des écaillages laissant apparaître différentes stades de décor peint.

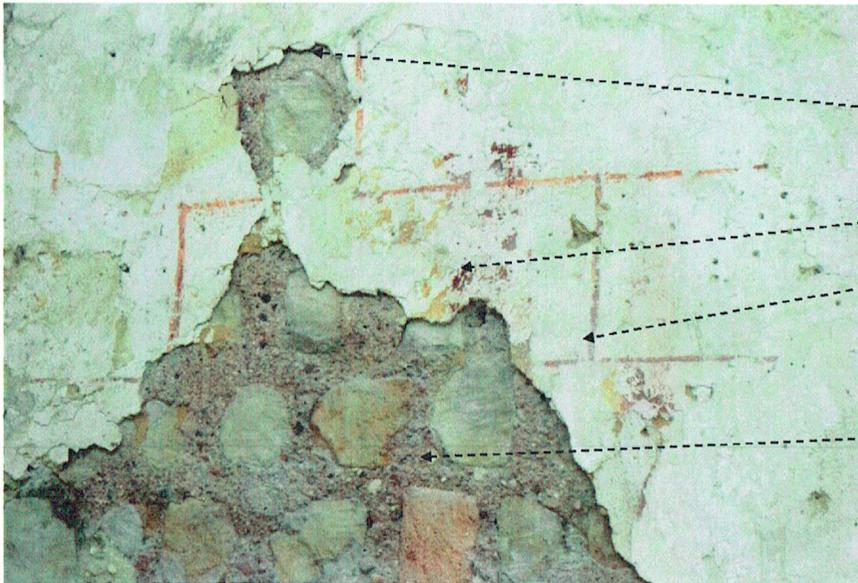
L'ensemble des surfaces picturales apparaît extrêmement fragilisée par la présence sels de la famille des sulfates ayant provoqué des soulèvements et des feuillements des différentes couches picturales. Dans l'ensemble la lisibilité d'ensemble est confuse.

Mur Sud de la nef – Vue rapprochée de la partie basse du mur

Déplacages
 Traces de couches picturales sous-jacentes
 Décor peint de faux-appareillages affleurant
 Décor peint de double faux-appareillage affleurant
 Appareillage alvéolé Confirmant l'ancienneté de la construction

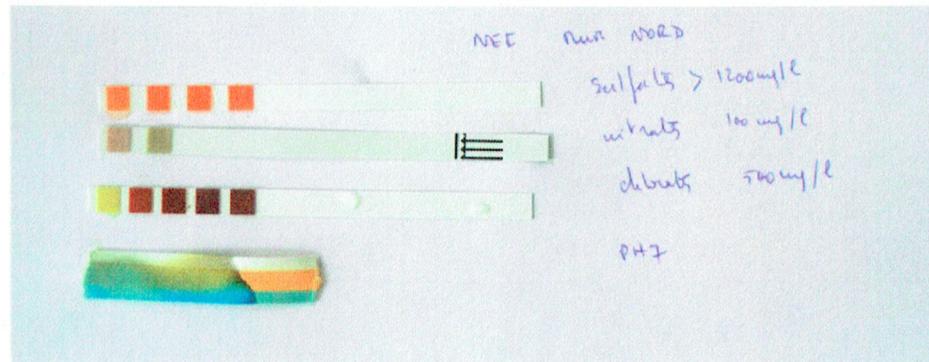
Analyse des sels et de l'acidité
 Noter la présence importante de remontées saline de la famille des sulfates et des nitrates
