CRAVANT les Côteaux – église Saint Léger

Etude et investigation en recherche de peintures murales

D – Observation in situ et constat d'état

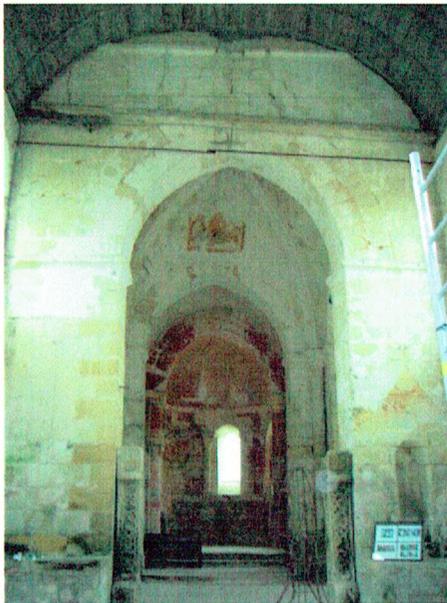
Vue d'ensemble du chœur roman, de l'avant chœur et de la croisée de transept gothique
Noter les proportions héritées de l'antique de la nef lisibles sur l'arc triomphal

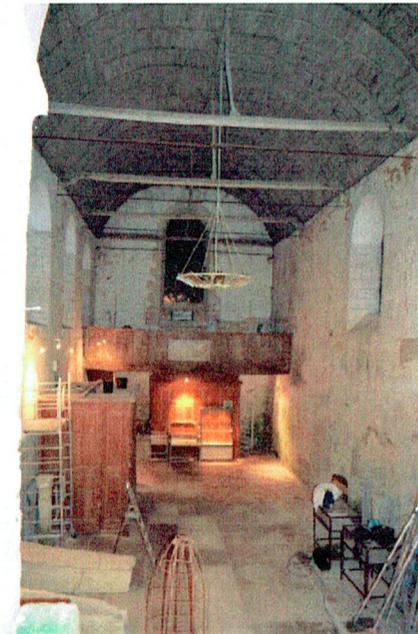
Vue d'ensemble de la nef
Si les proportions antiques sont là elles sont masquées par les ajouts modernes
Sas d'entrée et tribune...

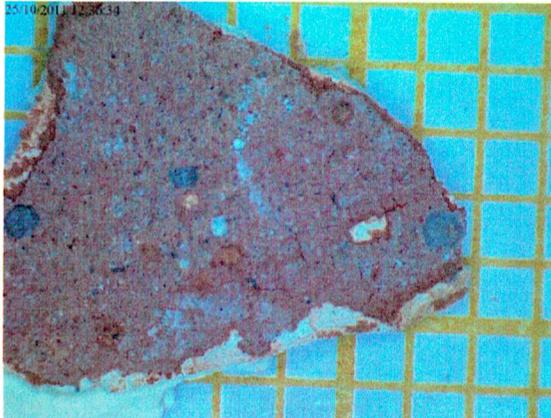
L'observation à loupe numérique permet d'identifier la présence de pigment rouge, de chaux blanche et de particules noires pouvant être interprétées comme des impuretés du pigment.

Vue du prélèvement P1 - couche picturale abside, observation à la loupe numérique

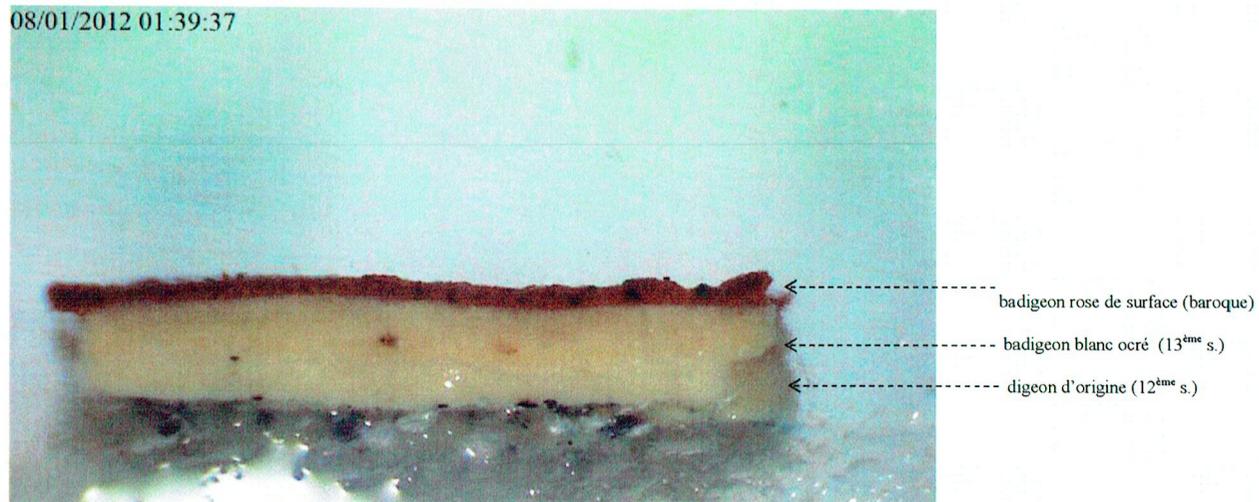
Les analyses stratigraphiques nous ont permis d'identifier clairement trois strates de couches picturales

- 1 - La couche picturale originale, datée du 12^{ème} siècle est composée d'un badigeon de chaux blanc épais appliqué directement sur l'appareillage de pierre
- 2 - une couche picturale datant vraisemblablement de l'époque gothique composée d'un badigeon de chaux additionné de matières de charge et de pigments ocrés.
- 3 - la couche picturale de surface datant vraisemblablement de l'époque baroque, relativement fine composée d'un badigeon de chaux additionné de pigments ocre rouge.

Prélèvement P1 - Couche picturale abside - observation coupe stratigraphique - vue microscope (x200)

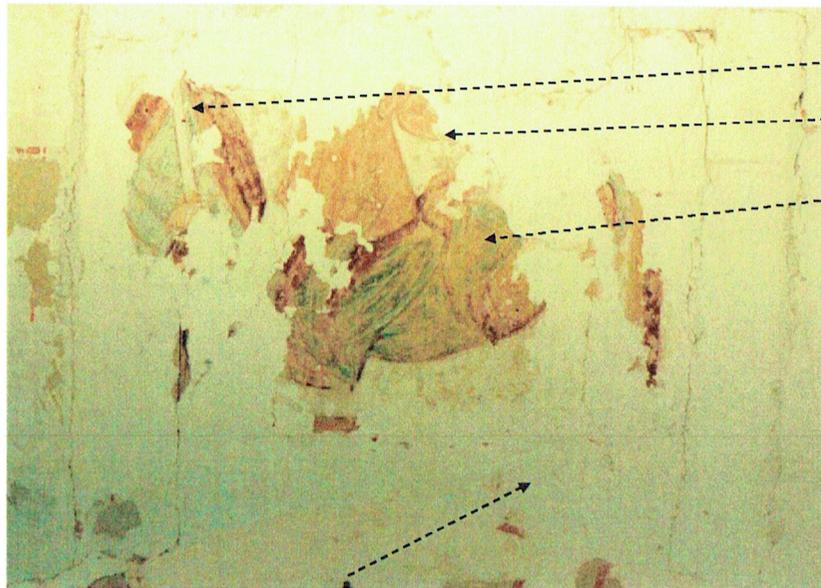
Les peintures murales et décors peints de la voûte de la croisée de transept sont en grande partie occultés par un badigeon de chaux blanc ocré. Cependant sur le voûtain Est, un déplacement important des badigeons de recouvrement a mis naturellement à jour des éléments très intéressants de peintures murales romanes dont le tracé encore marqué par l'influence byzantine, la composition et les couleurs s'apparentent très nettement au pur style roman.

Personnage portant une épée

Trompette ?

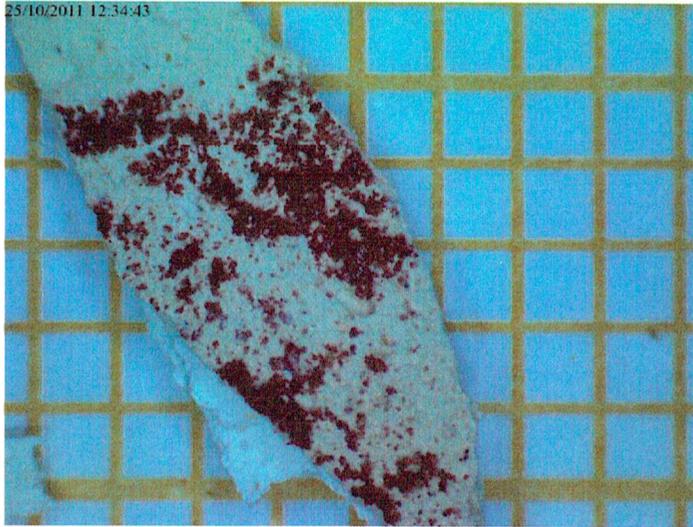
Vue du prélèvement P2 au microscope numérique

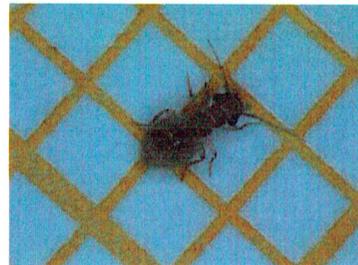
Vue microscope d'un insecte

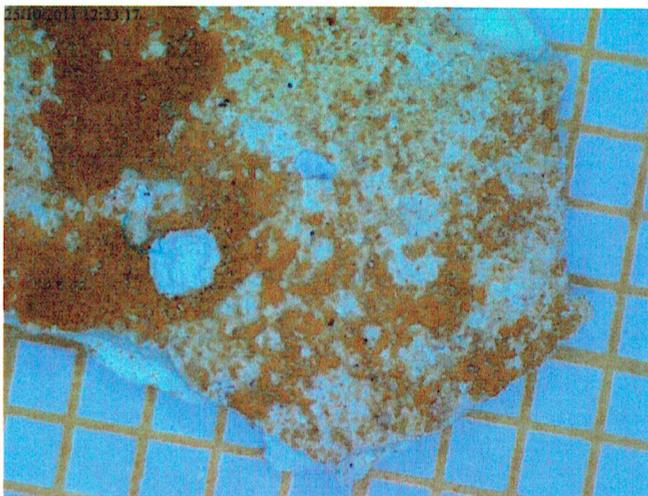
Prélèvement P4 – Mur Sud

Le prélèvement P4 effectué sur le mur Sud indique la présence d'une couche picturale appliquée dès l'origine sur une simple couche très fine de préparation. Nous avons relevé sur cette couche picturale deux badigeons successifs. Un badigeon ocré et un en surface un badigeon blanc.

Observation de surface sous microscope

Noter les nodules de chaux non éteinte indiquant une mise en œuvre rapide

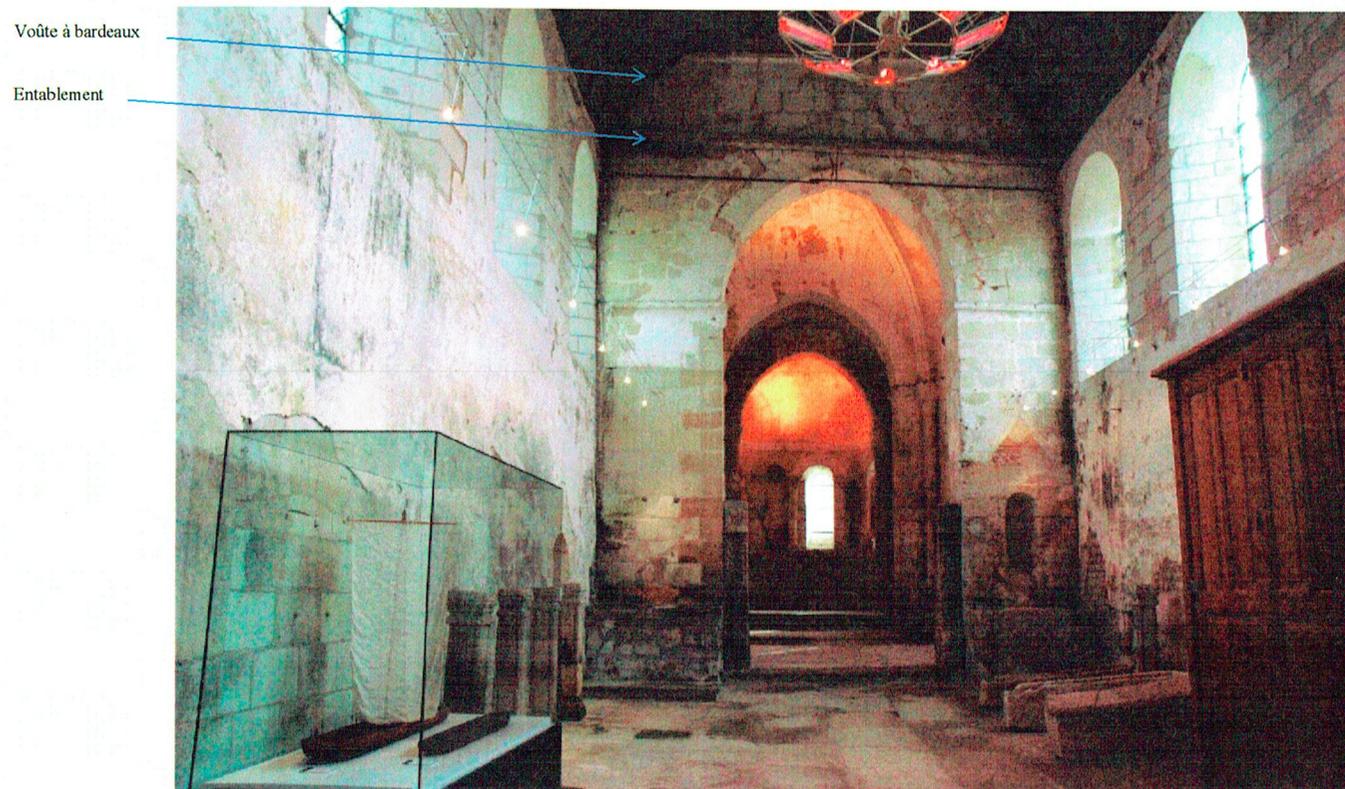
Vue d'ensemble de la nef

Noter la voûte à bardeaux, la corniche, l'arc triomphal, les piliers mérovingiens, les sarcophages, le dallage ainsi que l'état de délabrement et de confusion des surfaces murales couvertes en grande partie de badigeon déplaqué par zones et mettant à nu l'appareillage et les décors peints originaux

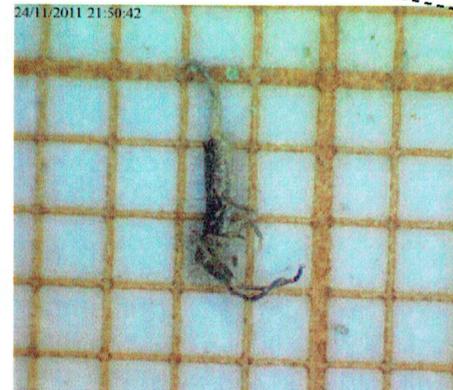
Cadavre du Prédateur de l'insecte précédent

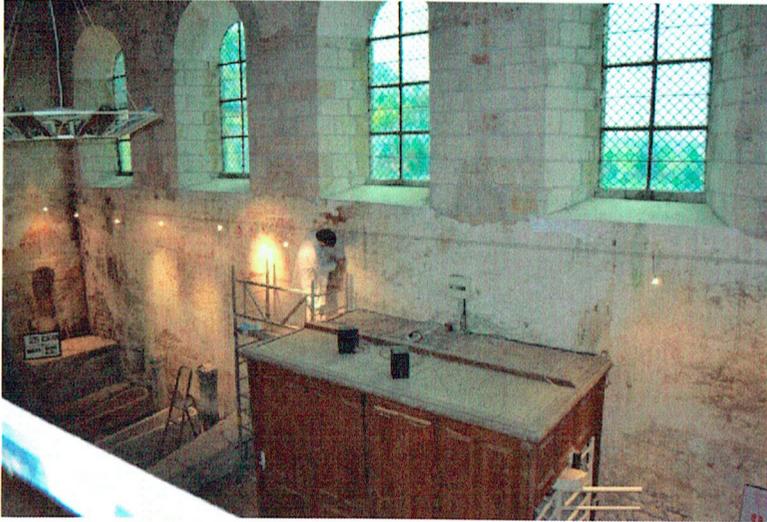
Sur le mur sud, l'état de conservation du support est en meilleur état que sur le mur Nord, car les infiltrations d'humidité n'ont pas été constantes et n'ont donc pas entraîné de déplacement ni de feuilletage important. Cependant les infiltrations d'humidité en surface par les fenêtres ont entraîné des usures des badigeons de surface et la mise à jour naturelle des couches picturales sous-jacentes, certaines strates mises à jour semblent pouvoir être datées de l'époque carolingienne

Vue d'ensemble du mur sud de la nef

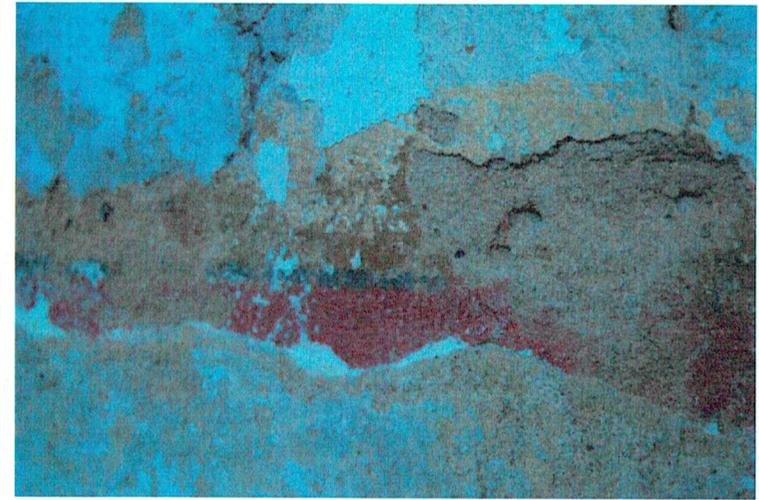
Vue rapprochée d'un décor peint ancien à fresque pouvant être daté de l'époque carolingienne

Couche picturale mise à jour naturellement

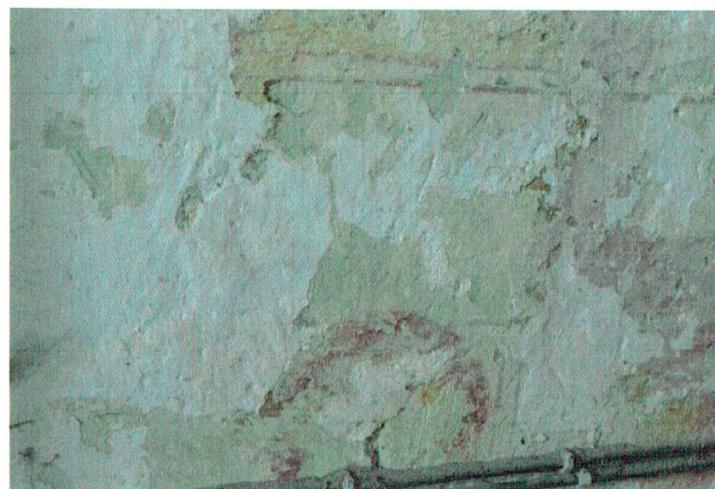
Tribune, Mur Ouest - Vue rapprochée de fragments de peinture murale médiévale historiée
 Deux personnages auréolés sont clairement visibles malgré les badigeons de recouvrement et les câbles électriques

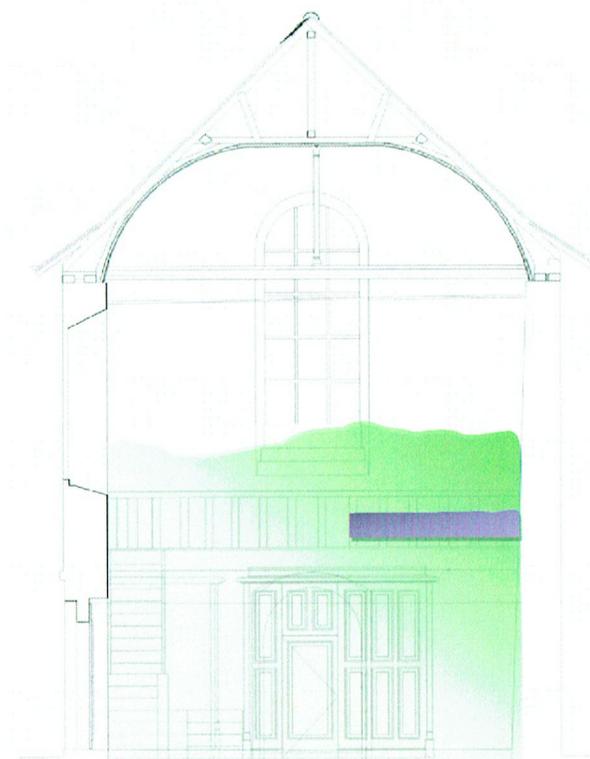
Mur Ouest et tribune - Relevé des alterations et peintures murales

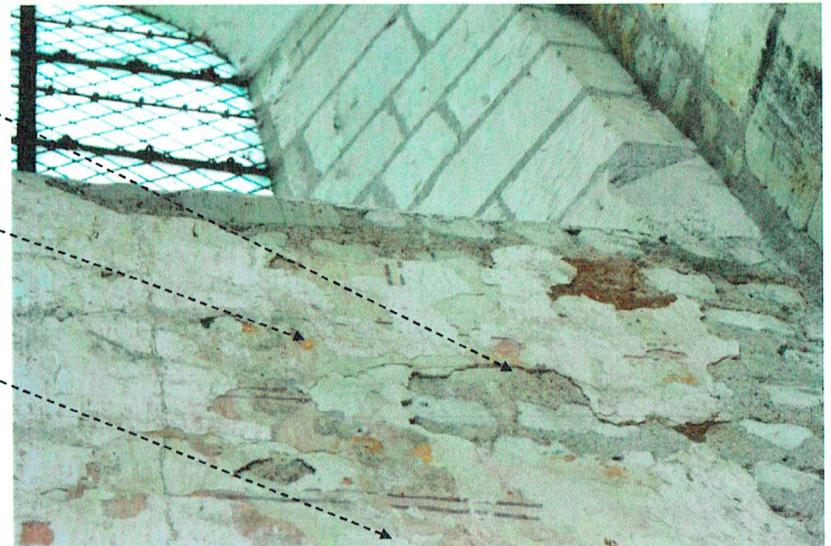
Mur Sud de la nef, Vue rapprochée du mur et des affleurements de décor sur la tribune

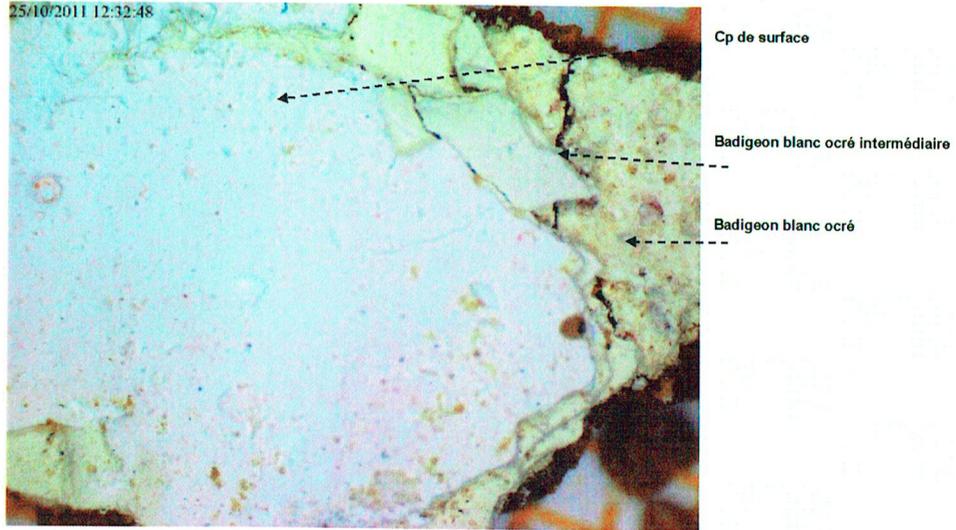
Observation sous microscope du prélèvement

Noter les trois strates des badigeons de surface

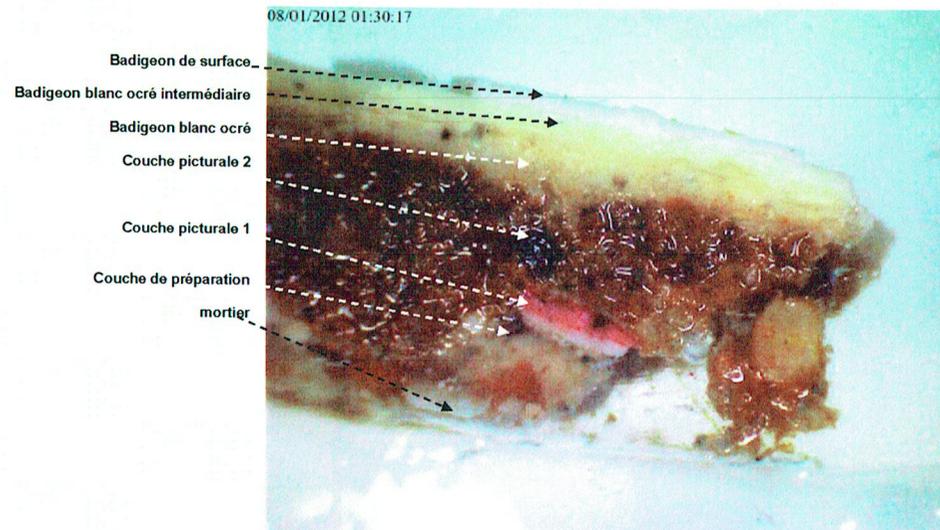
Les analyses stratigraphiques nous ont permis d'identifier six strates différentes :

Observation microscope de la Coupe stratigraphique

Noter les deux couche picturales colorées proches du support et les couches de badigeons blanc crème et blancs de surface

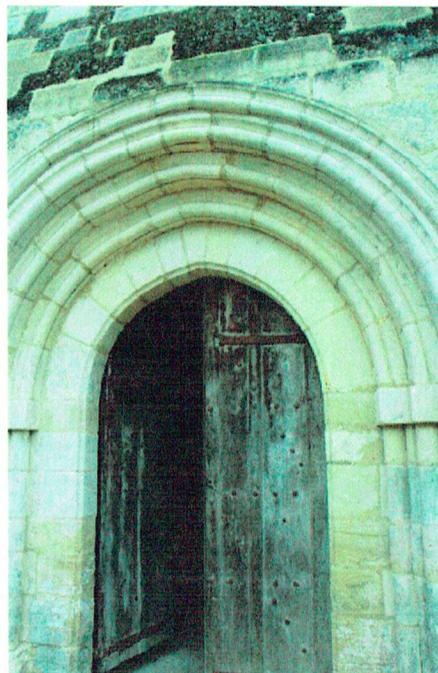
Vue d'ensemble du portail d'entrée

Noter les nombreux éléments d'un décor peint de faux appareillage médiéval ocre jaune souligné de faux-joints

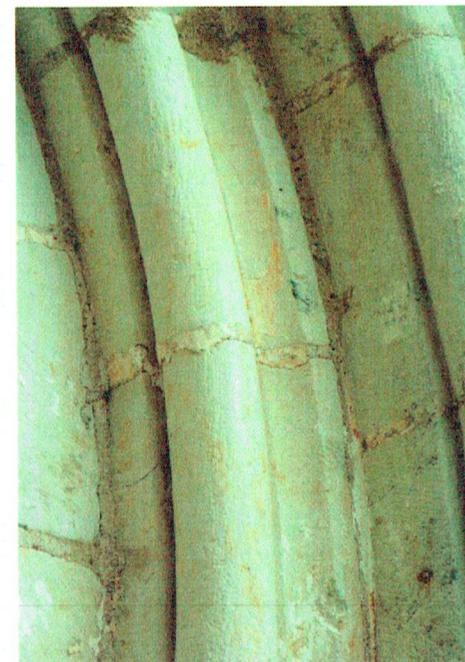
Vue rapprochée du Portail d'entrée
Vue rapprochée d'un élément pictural apparent.
